各中学校配膳室の状況

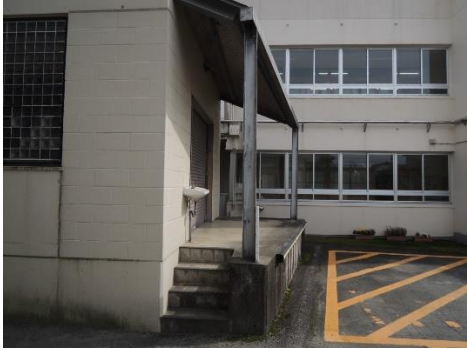
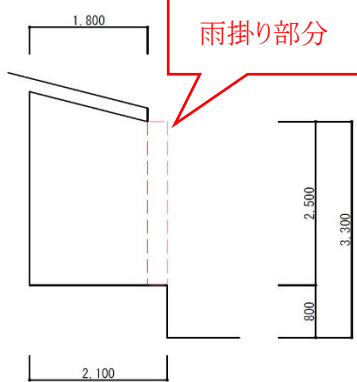
<p>配送車寄付け時の庇の高さは問題なし。</p>

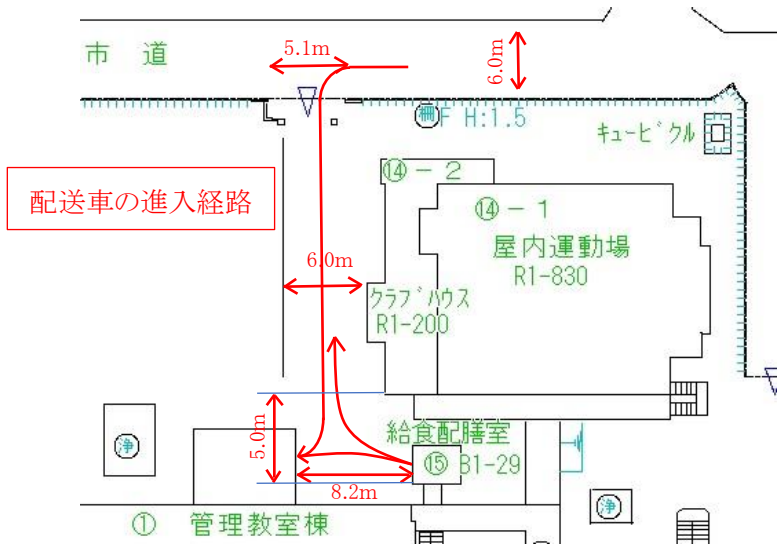
調査項目		調査の内容
1.	搬入車通行路(道路)	6.0m 搬入に支障なし。
2.	搬入車通行路(構内)	6.0m 搬入に支障なし。
3.	搬入車通行門扉	5.1m 搬入に支障なし。
4.	切り返し	8.2m×5.0m

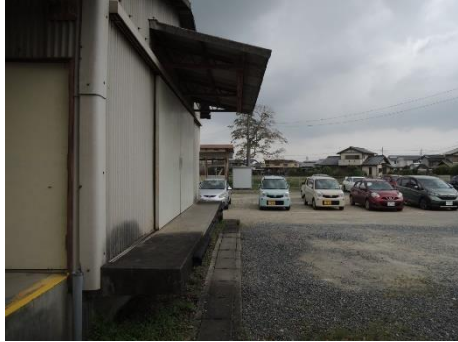
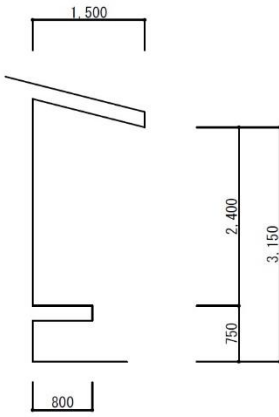
<p>配送車寄付け時の庇の高さは問題なし。</p>

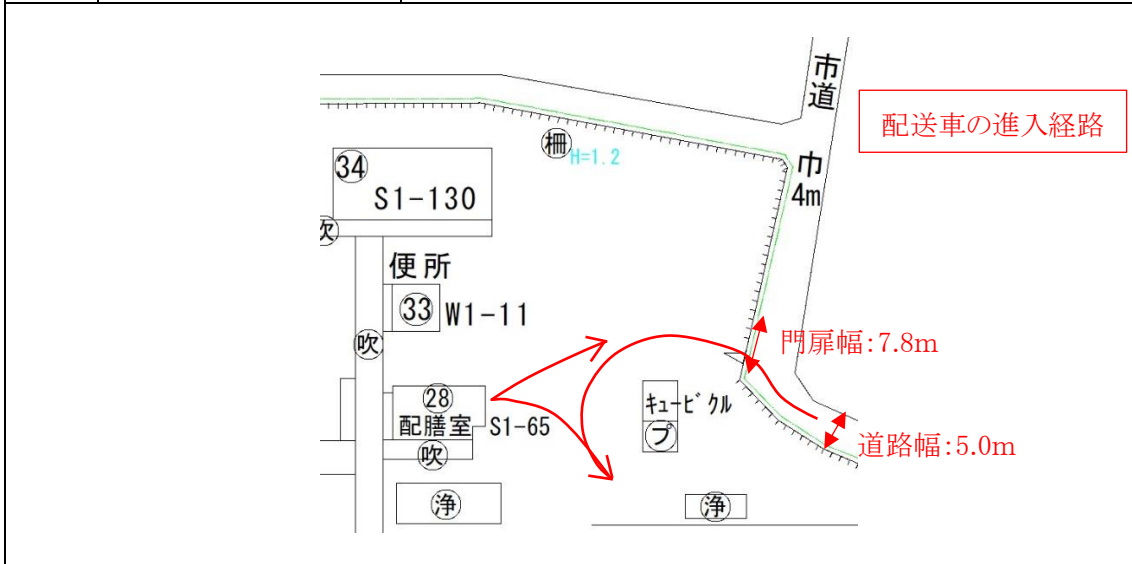
調査項目		調査の内容
1.	搬入車通行路(道路)	5.0m。路地は大通りに面しているため進入しやすい。歩行者に配慮する必要がある。
2.	搬入車通行路(構内)	10m以上。十分な幅があり、生徒との進入動線とも別のため安全である。
3.	搬入車通行門扉	7.8m。十分な広さがある。
4.	切り返し	7.8m。十分な広さがある。

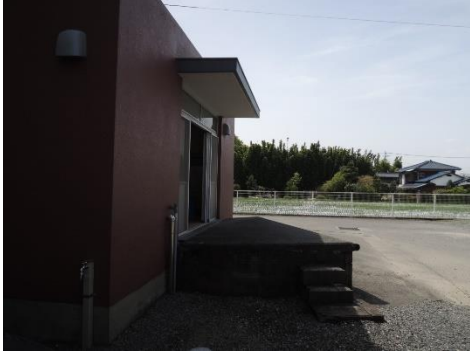
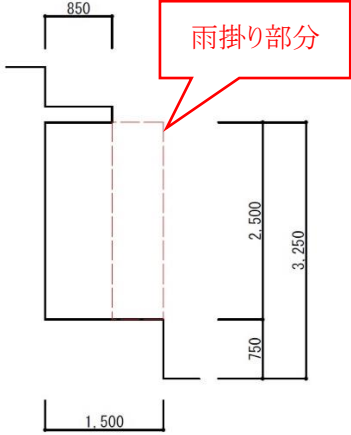
<p>配送車寄付け時の庇の高さは問題なし。</p>

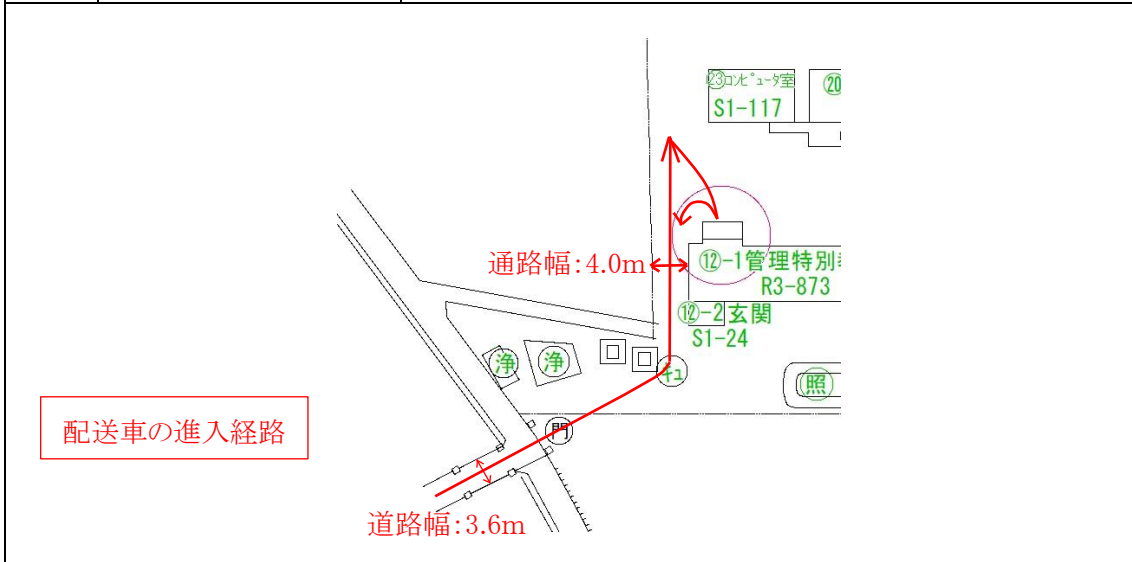
調査項目	調査の内容
1. 搬入車通行路(道路)	3.6m。短い距離だが離合は不可。
2. 搬入車通行路(構内)	4.0m。十分な幅を確保している。
3. 搬入車通行門扉	5.0m。十分な幅を確保している。
4. 切り返し	十分なスペースを確保している。

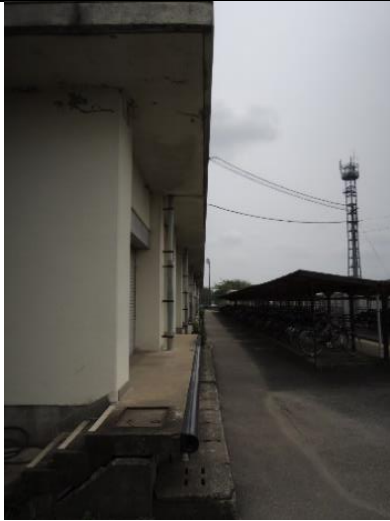
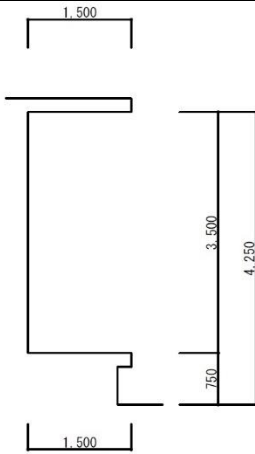
<p>配送車寄付け時の庇の高さは問題なし。</p>

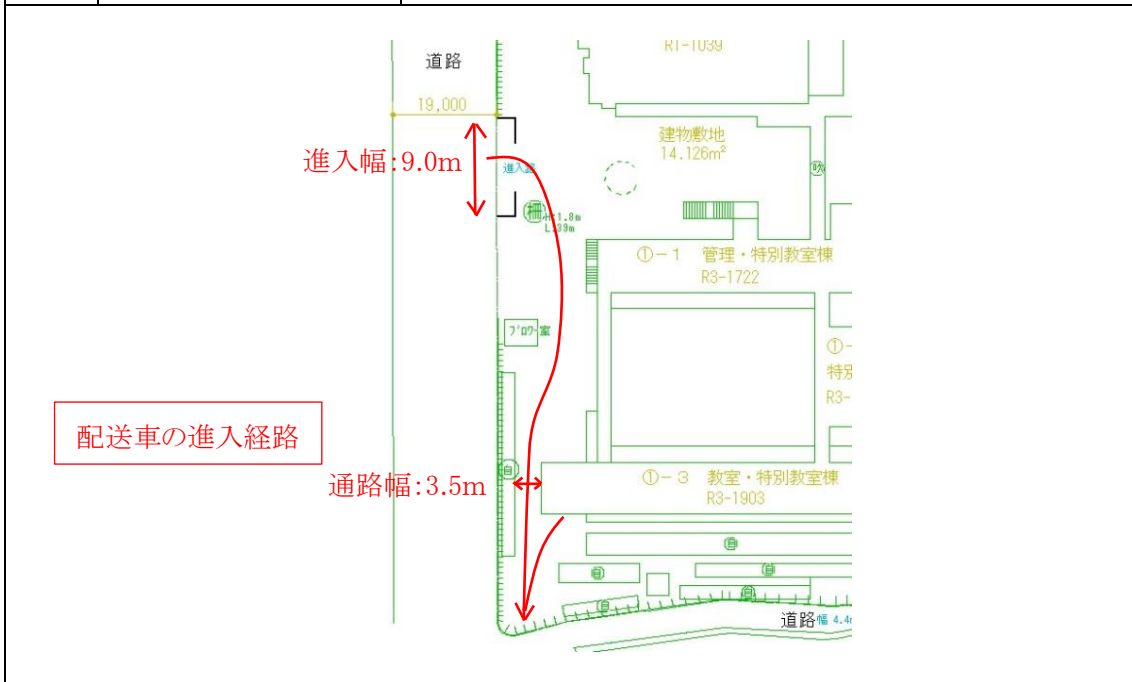
調査項目	調査の内容
1. 搬入車通行路(道路)	19.0m。十分な幅を確保している。
2. 搬入車通行路(構内)	3.5m。生徒の自転車置き場が近いため、配慮が必要。
3. 搬入車通行門扉	9.0m 十分な幅を確保している。
4. 切り返し	出る時が難しい。

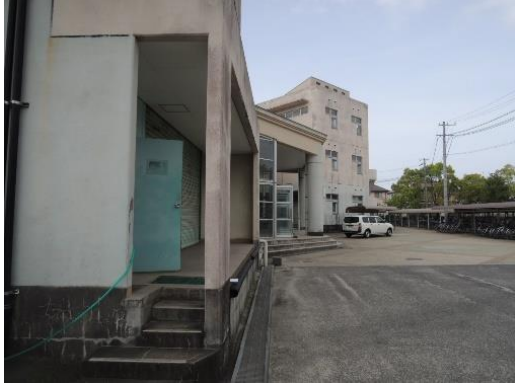
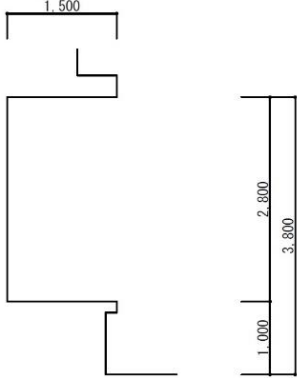
<p data-bbox="810 786 1257 815">配送車寄付け時の庇の高さは問題なし。</p>

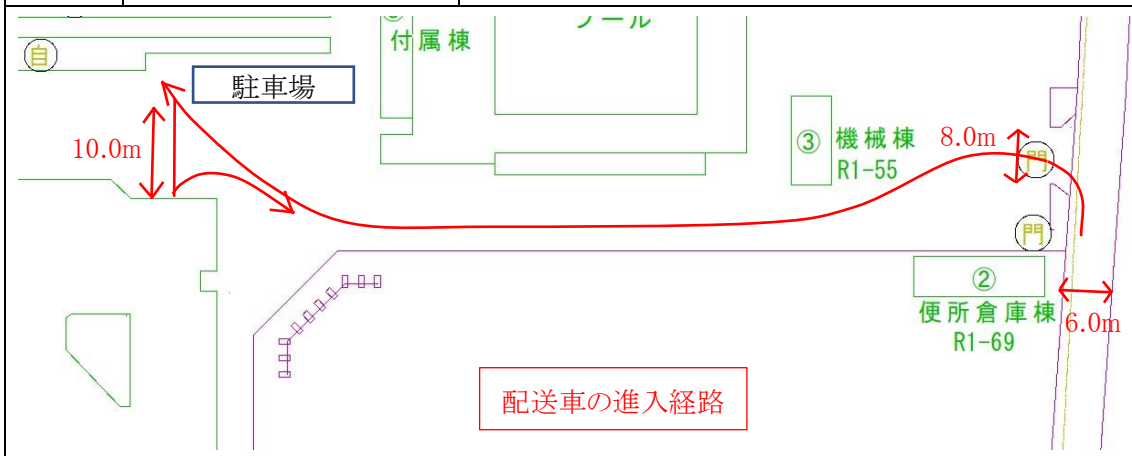
調査項目		調査の内容
1.	搬入車通行路(道路)	道路幅 6.0m 有り、十分な幅が確保されている。
2.	搬入車通行路(構内)	6.0m有り、十分な幅が確保されており、歩車分離されている。
3.	搬入車通行門扉	8.0m有り、十分な幅が確保されている。
4.	切り返し	10.0m以上の十分なスペースが確保されている。
