小郡市洪水ハザードマップ (宝満川全域)

洪水ハザードマップについて

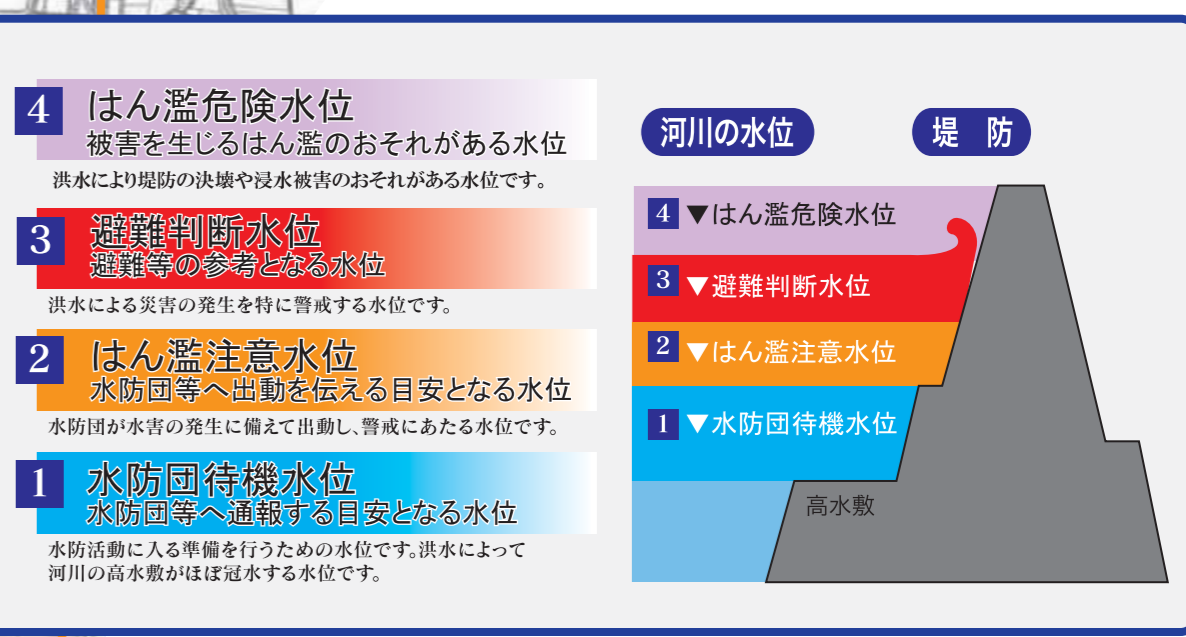
河川の用語について

水防団待機水位	はん濫注意水位	避難判断水位	はん濫危険水位
2.40	3.60	4.00	4.65
