小郡市

内水ハザードマップ

(全市版)

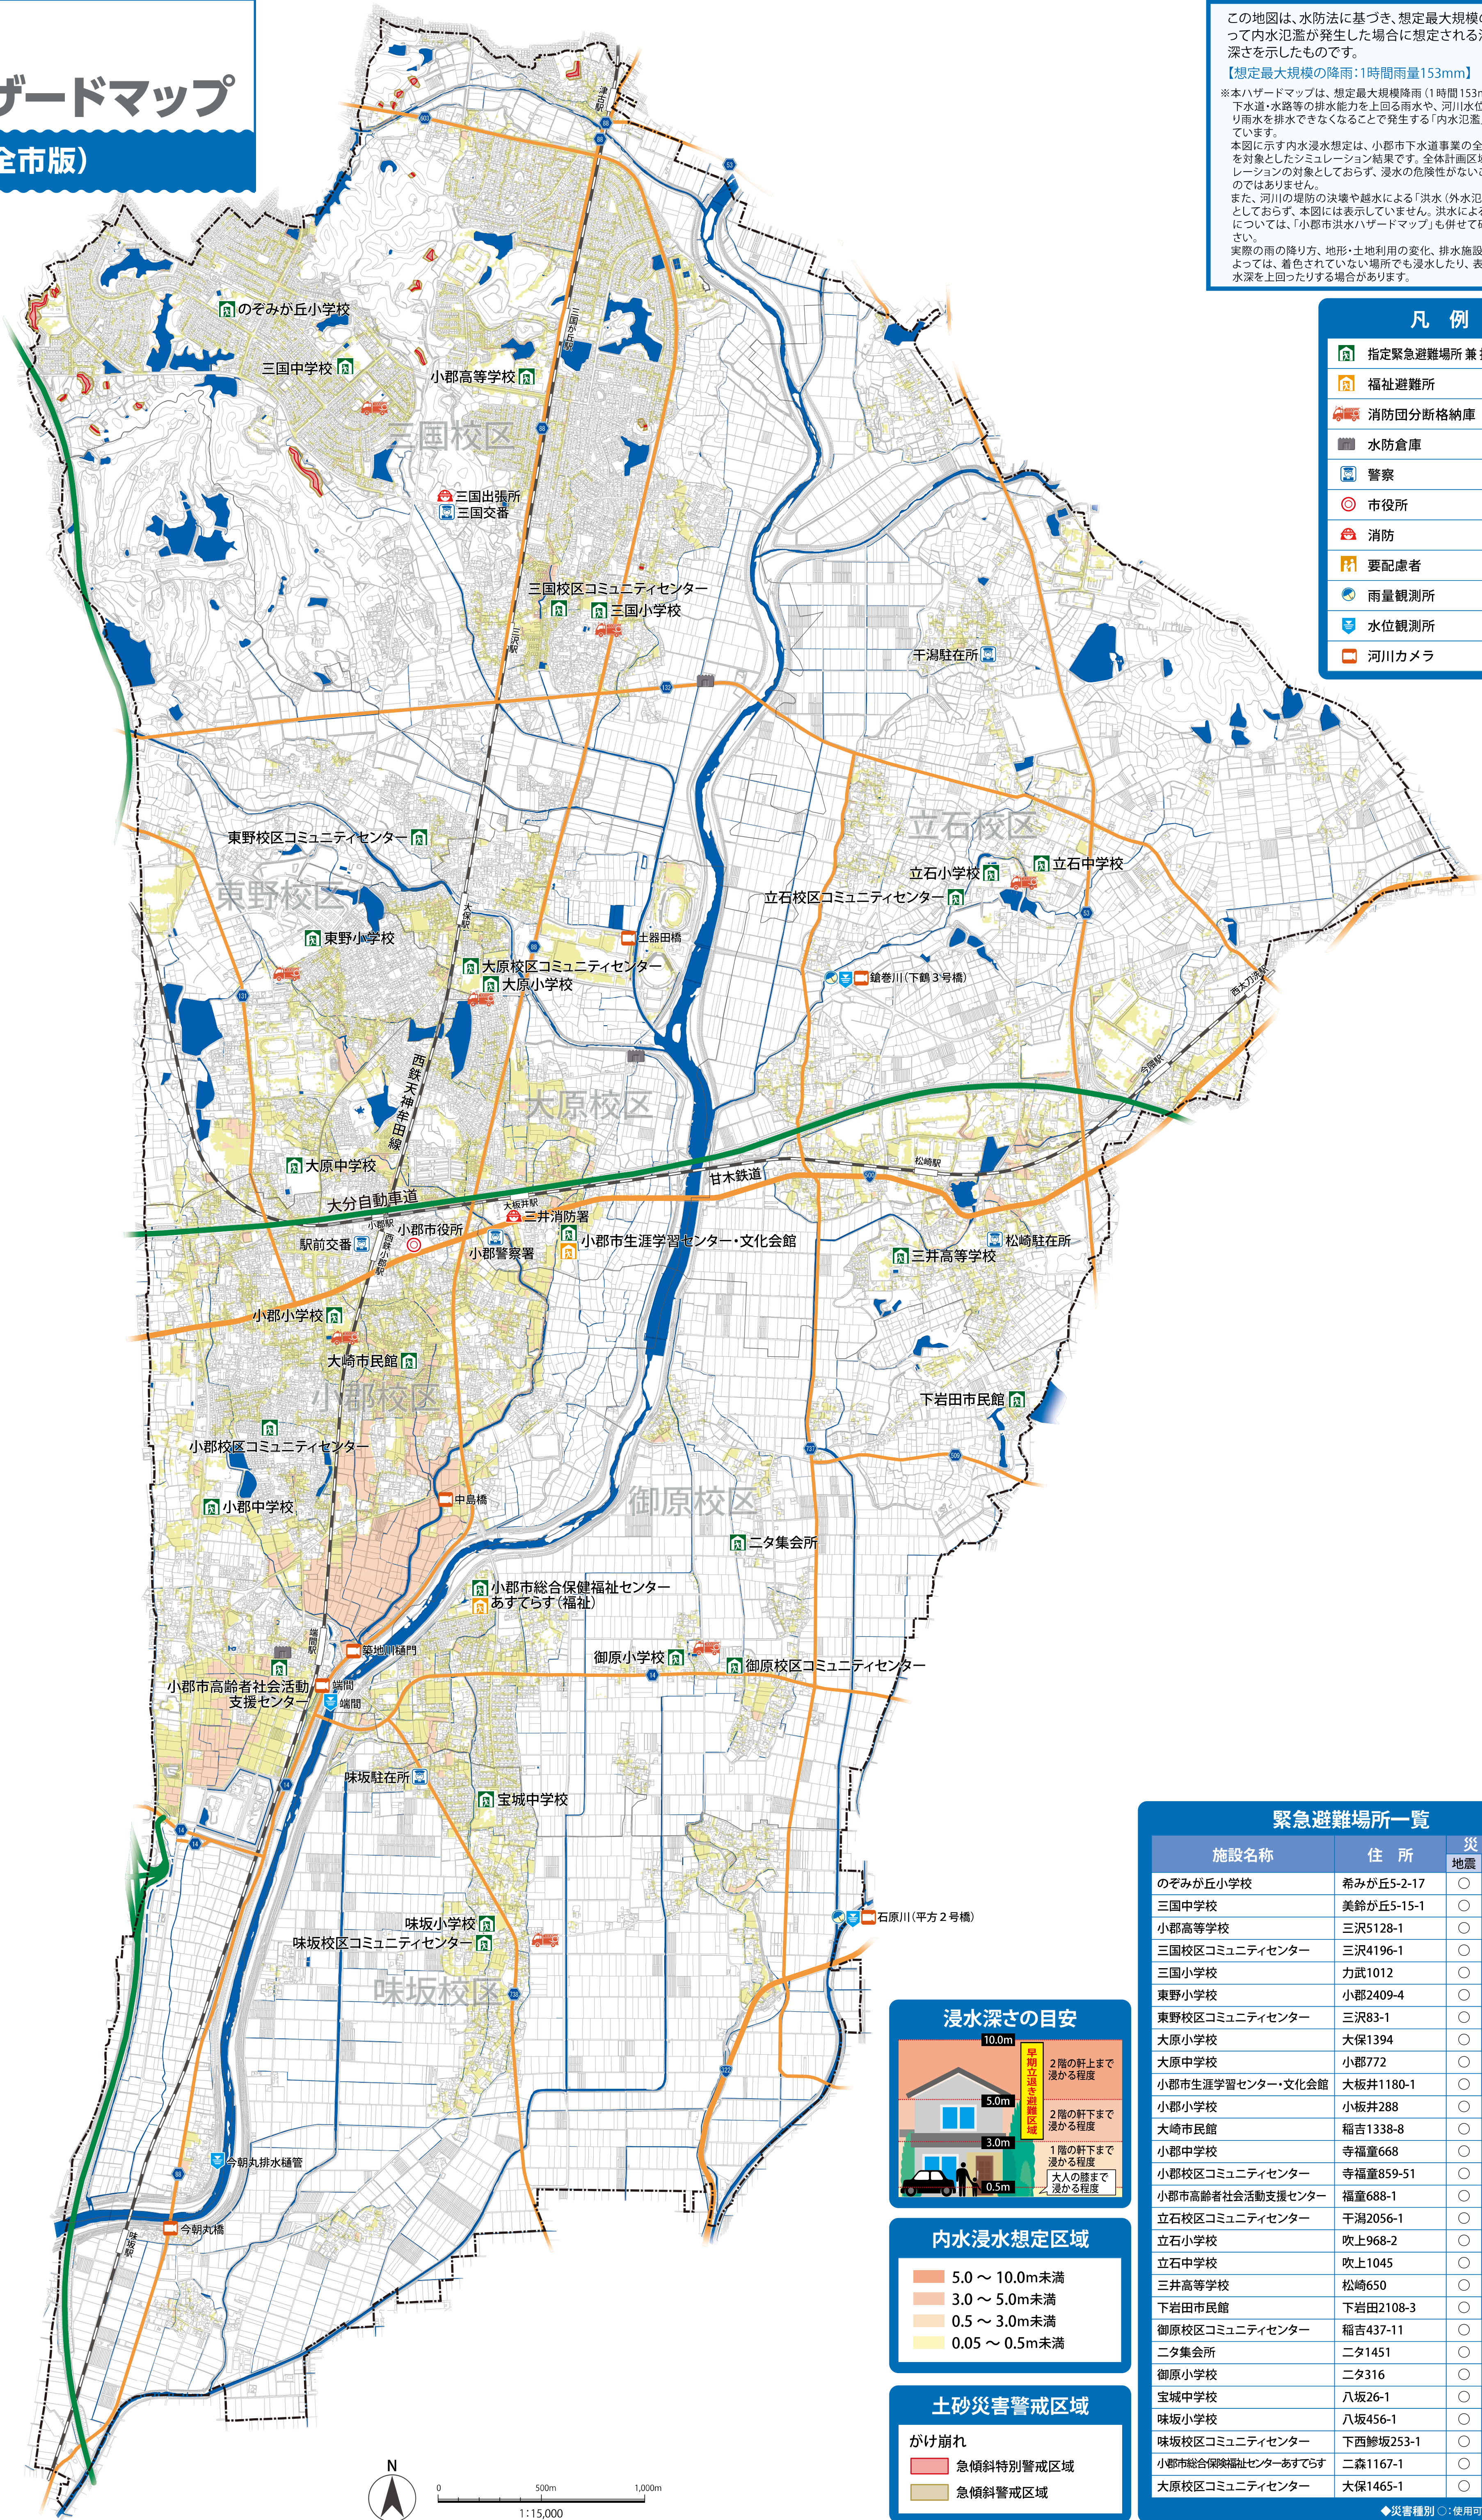
この地図は、水防法に基づき、想定最大規模の降雨によって内水氾濫が発生した場合に想定される浸水範囲と深さを示したものです。

【想定最大規模の降雨:1時間雨量153mm】

※本ハザードマップは、想定最大規模降雨(1時間153mm)により、下水道・水路等の排水能力を上回る雨水や、河川水位の上昇により雨水を排水できなくなることによって発生する「内水氾濫」を対象としています。

本図に示す内水浸水想定は、小郡市下水道事業の全体計画区域を対象としたシミュレーション結果です。全体計画区域外はシミュレーションの対象としておらず、浸水の危険性がないことを示すものではありません。

また、河川の堤防の決壊や越水による「洪水(外水氾濫)」は対象としておらず、本図には表示していません。洪水による浸水リスクについては、「小郡市洪水ハザードマップ」も併せて確認してください。

実際の雨の降り方、地形・土地利用の変化、排水施設の状況等によっては、着色されていない場所でも浸水したり、表示された浸水深を上回ったりする場合があります。
