# その作業、危険です！

## トラクター

## 農作業事故の事例と対策

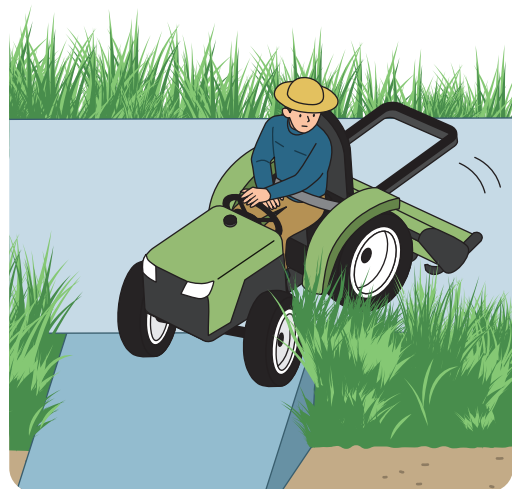
#### ①ほ場進入路での転落事故

トラクターでほ場に向かったところ、草が茂り、ほ場進入路が良く見えないまま進入してしまい、法面から機械ごと転落し、頭部強打により死亡。

- ①ほ場進入路に対して斜めに進入した
- ②農道の環境整備ができていなかった
- ③安全フレームやシートベルト・ヘルメットを正しく装備・装着していなかった

- 事前に危険箇所を確認し、障害物の除去等を行きましょう。
- トラクターに乗る時はヘルメット・シートベルトを装着しましょう。
- トラクターは安全フレーム（もしくは安全キャブ）が装着されたものを使用しましょう。  
安全フレームは折りたたまず、しっかり立てた状態で走行しましょう。

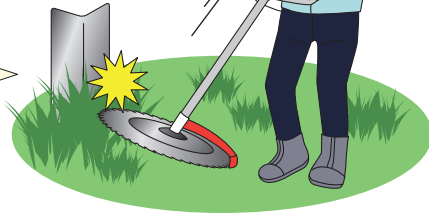
## ① 飛散物との衝突事故

作業中に鉄製のアングルに  
刈刃が当たってチップが  
欠け飛び、目を負傷

作業前に環境の  
点検をしていなかった

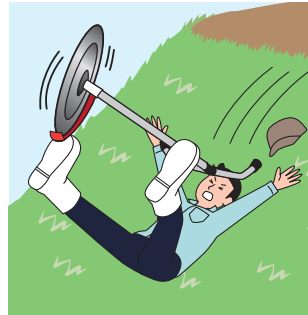
## ② 傾斜地・法面での事故

法面の草刈り作業中に  
足が滑り刈払機ごと  
転がり落ち、足を負傷

- ・スパイク靴を履いていなかった
- ・長時間の作業で疲弊していた

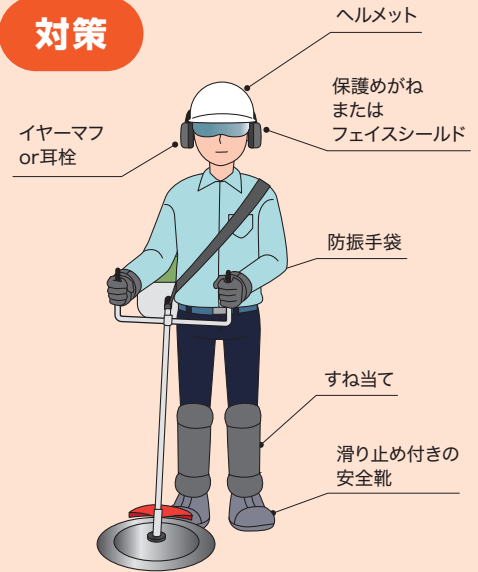
## 対策

- ① 刈刃、飛散物防護カバー、肩掛けバンドやハンドルを正しく装着
- ② 作業前には地面の異物・障害物を除去
- ③ 作業時は15m以内に人を近づけない
- ④ 傾斜地での作業は足場を確認
- ⑤ 刈刃への巻き付きは必ずエンジン停止
- ⑥ 定期的な休憩
